Brf Punktsnurran Uppsala

Protokoll från konditionsbesiktning
och underhållsplan

Upprättad 2016-03-20

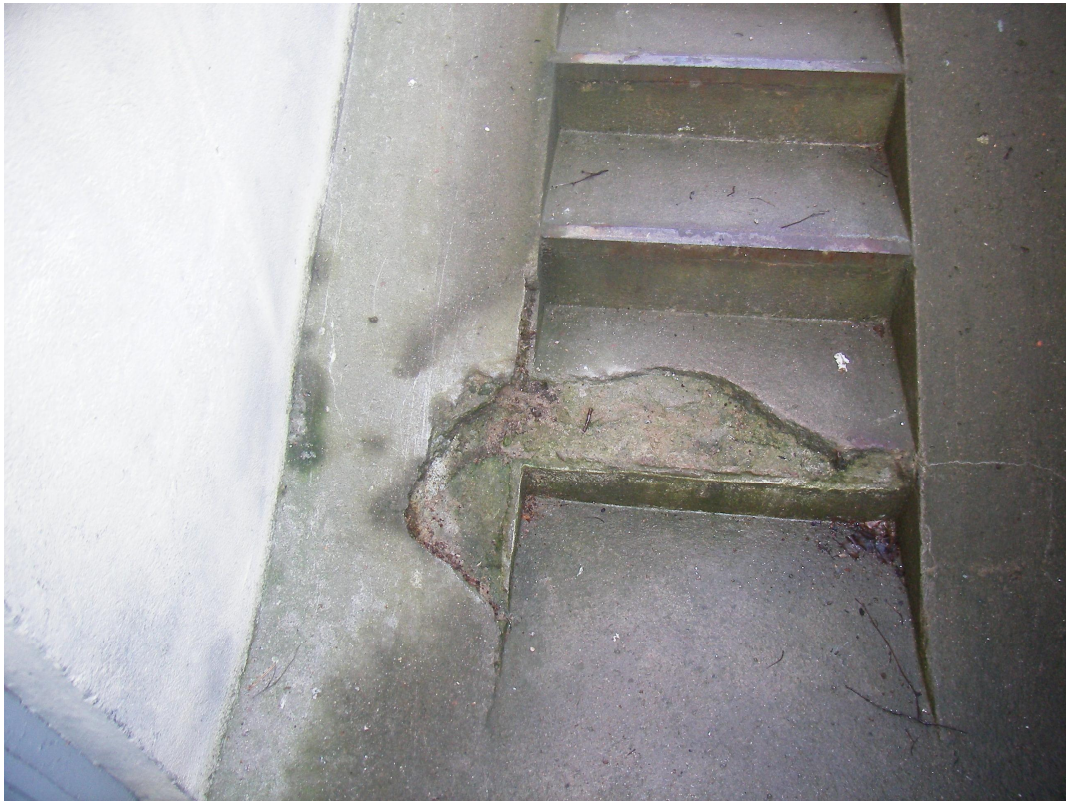
Bild 1

Utvändiga källartrappor är slitna och har betongskador / SE BILD 1 /. Räckerna till källartrappor har rostskador och är i behov av ommålning / SE BILD 2 /.

Renovering av utvändiga källartrappor.

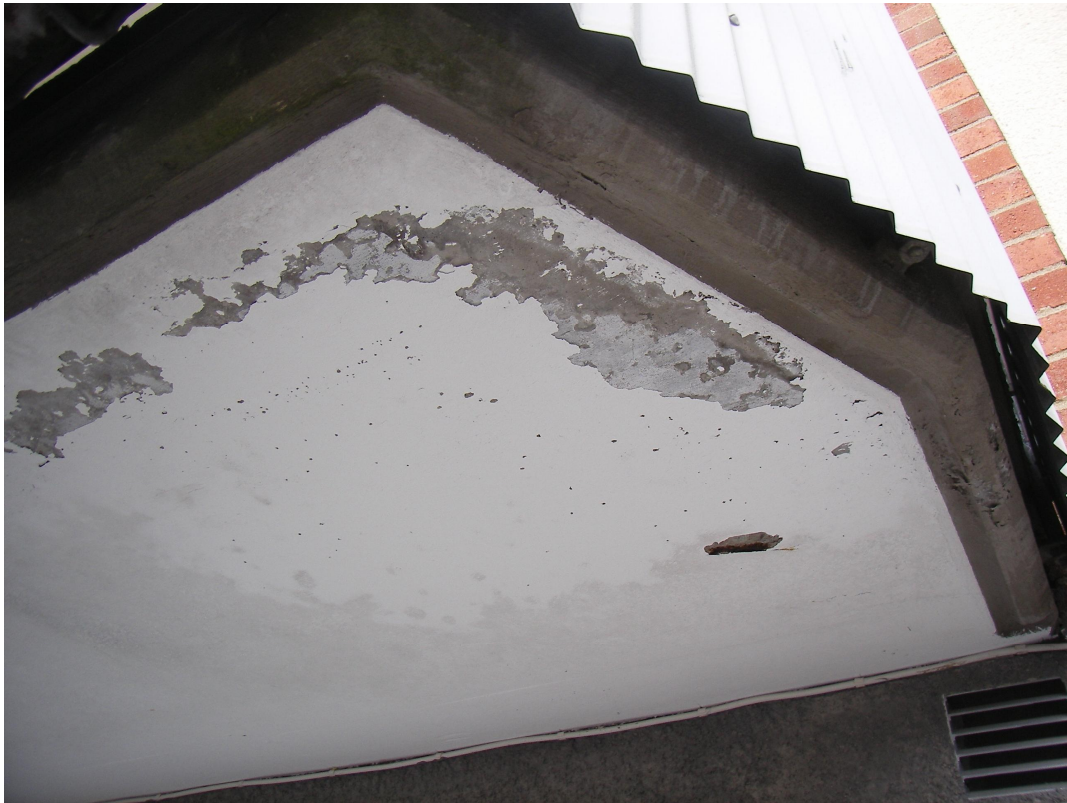
Bild 3

Balkongplattor av betong är enligt uppgift renoverade 1984. Balkongplattornas ovansida är försedd med glasfiberbeläggning, undersidor är målade. På något ställe kunde fuktgenomträngning och flagnad färg konstateras / SE BILD 3 /. Räckan med stomme av smide och skärmar av plåt.

Besiktning av balkongernas kondition bör utföras inom 4-5 år. Efter det kan renovering av plattorna inplaneras.

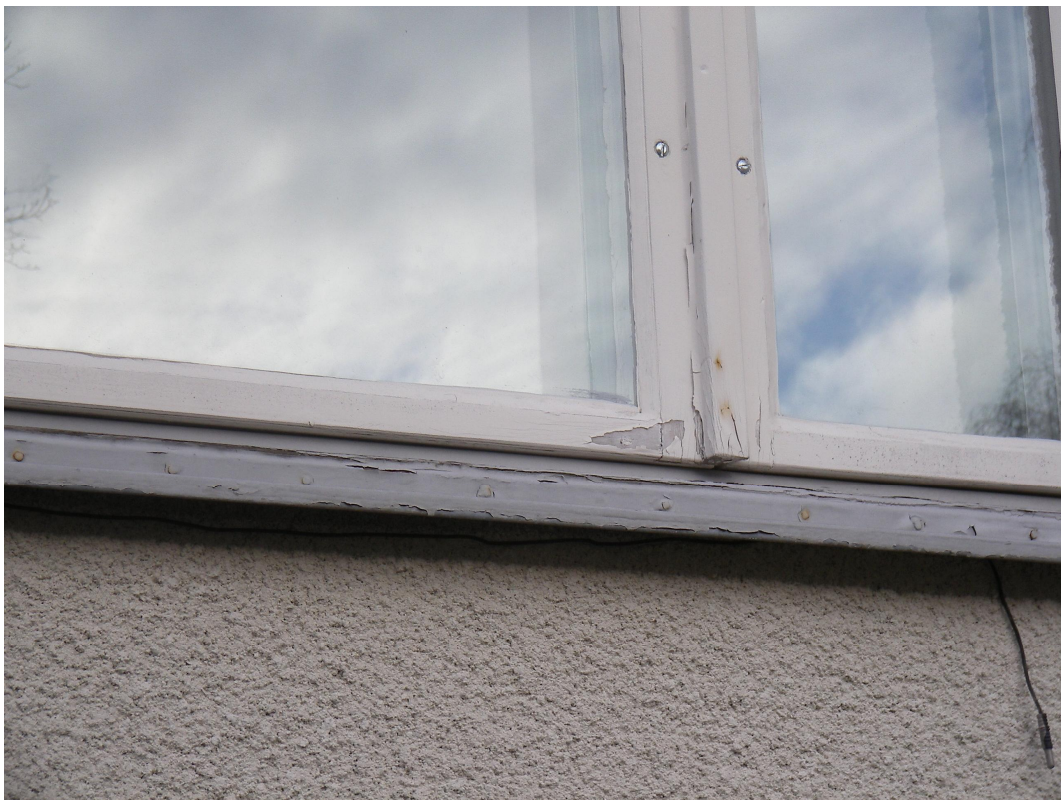
Bild 4

Fönsterbleck och karmbottenstycken börjar bli flagnade, främst i söderläge / SE BILD 4 o 5 / Några lägenhetsinnehavare har anmält problem med att fönster kärvar, är otäta mm.

Inom 3-5 år bör fönster målas om, alternativt bytas ut till nya 2+1-glasfönster med aluminiumbeklädda utsidor.

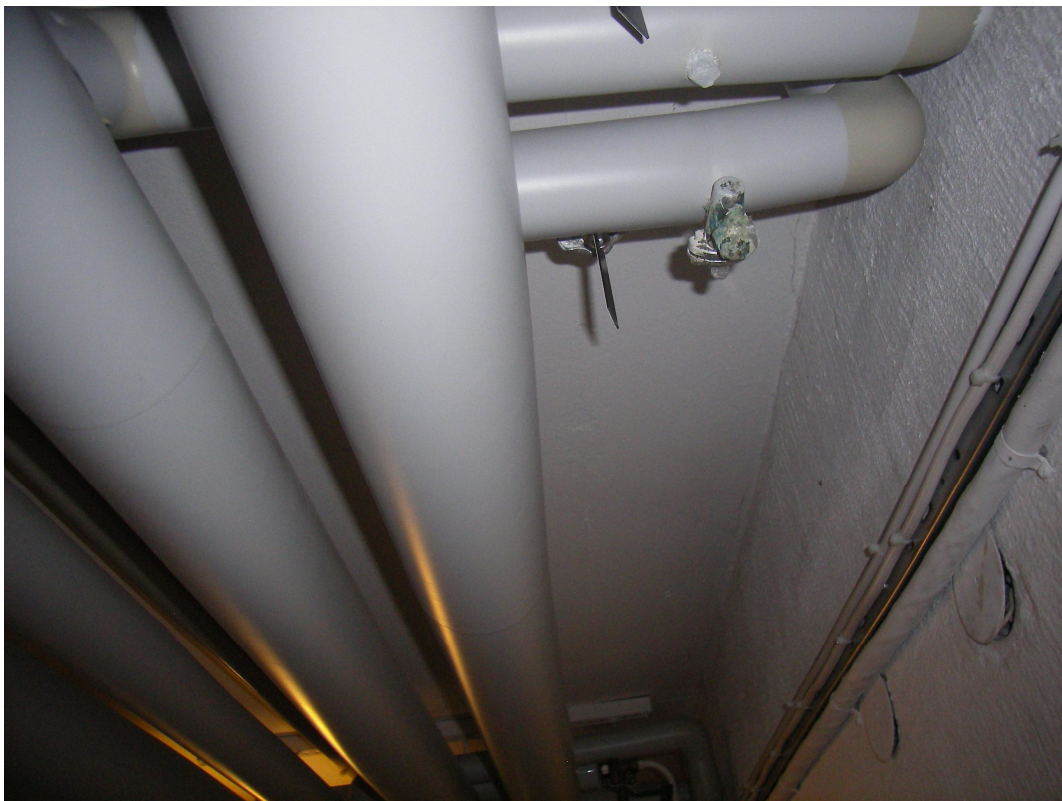
Bild 6

Injusteringsventiler på värmestammar är ursprungliga / SE BILD 6 /, någon ny injustering verkar inte ha utförts.

Byte av injusteringsventiler och termostatventiler samt injustering av värmesystemet bör utföras.
